Tartu Ülikool
Loodus- ja tehnoloogiateaduskond
Ökoloogia ja maateaduste instituut
Geograafia osakond

Bakalaureusetöö keskkonnatehnoloogia erialal

HALJASKATUSTE LEVIK JA TASUVUS EESTIS

Tartu 2015

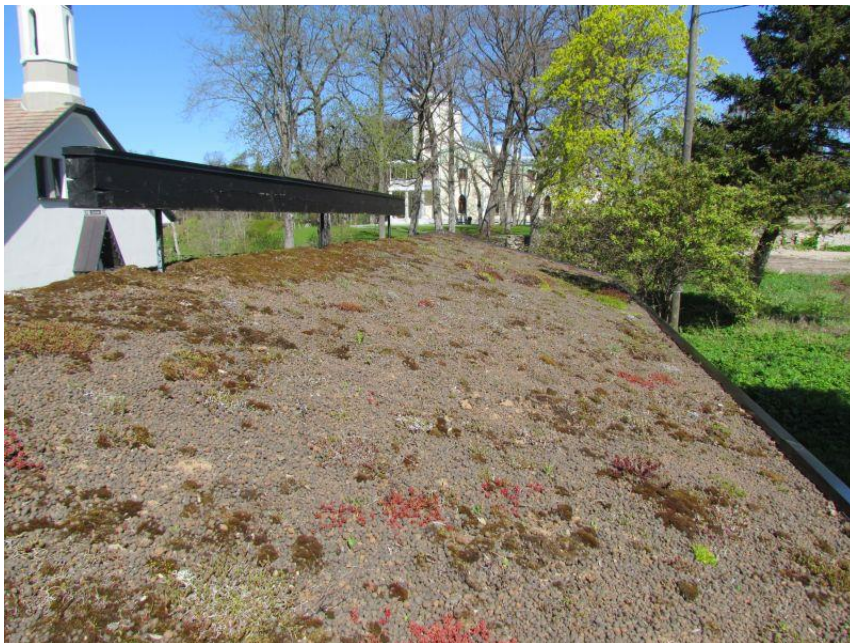
Joonis 48. Istutatud-külvatud taimedega kergkruusapõhistel katustel on probleemiks vähene katvus taimedega.

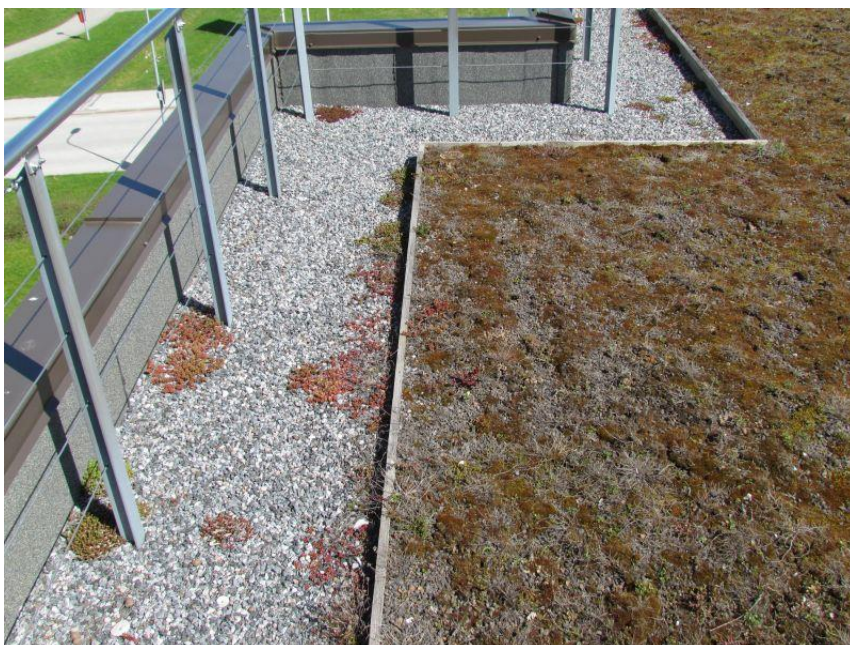
Joonis 49. Kergkruusapõhistel katustel võib juhtuda, et harilik kukehari kaob niiskena püsivast kergkruusa-substraatist ja hakkab kasvama hoopis graniitkillustikul.

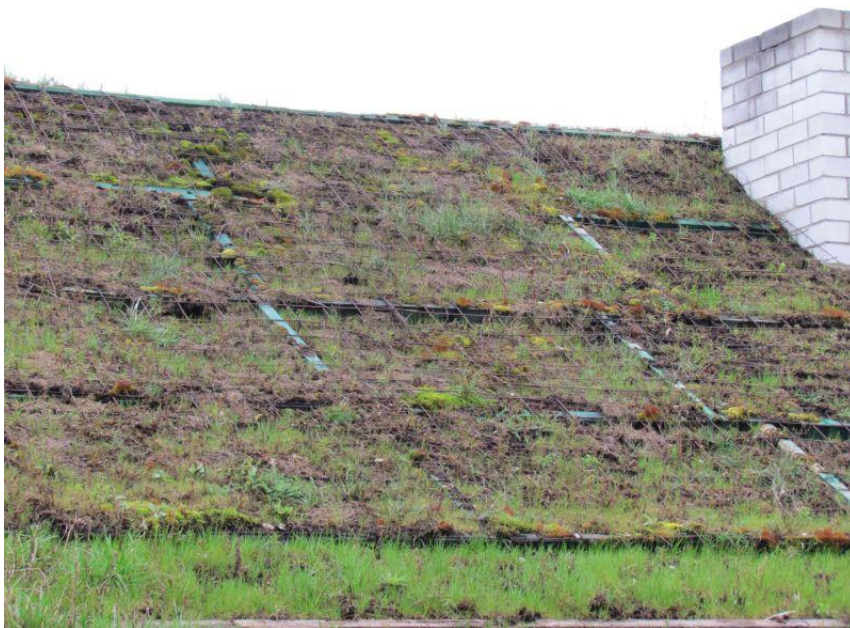
Joonis 50. Mõnel järsema kaldega katustel on osa pinnasest maha uhutud ning paistab välja sõrestik.

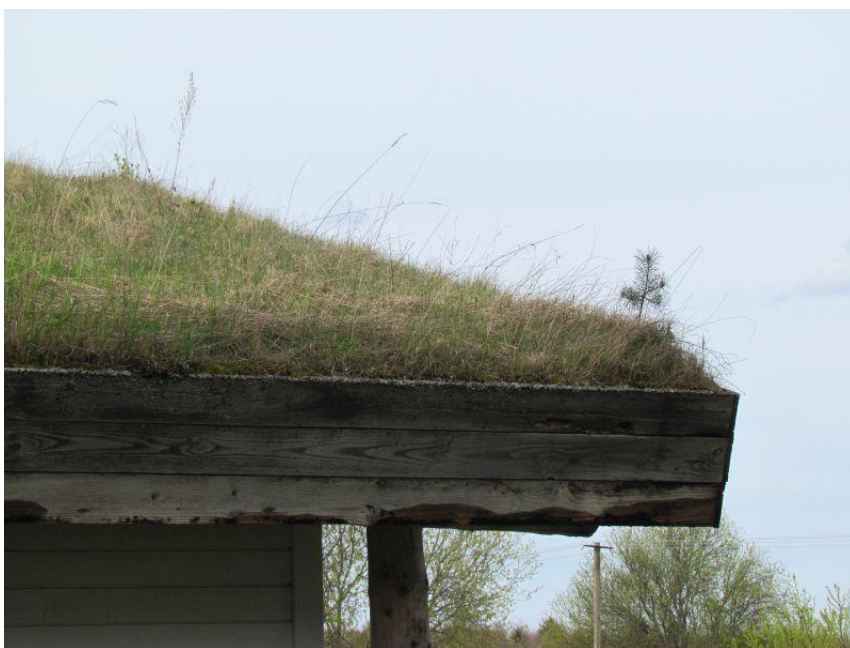
Joonis 51. Haljaskatusel kasvama läinud puuvõsud tuleks eemaldada võimalikult varakult.
